monumentenwacht
Vlaanderen vzw

1. INLEIDING	5
2. METAAL	6
Ferrometalen	6
Non-ferrometalen	7
Samenstelling en eigenschappen van ferrometalen	7
3. SCHADE	12
Oorzaken	12
Gevolgen van ‘roesten’	15
4. PREVENTIE TEGEN CORROSIE	17
Constructie	17
Een beschermende laag	17
5. RENOVATIE / RESTAURATIE	22
Vooronderzoek	22
Demonteren	23
Reinigen en ontroesten	23
Schilderen	25
Verbinden	25
Vervangen	26
Terugplaatsen	27
BESLUIT	28
BIBLIOGRAFIE	29
COLOFON	30
ADRESSEN	31

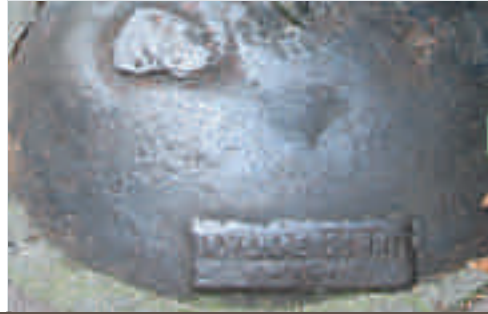
ONDERSCHIED TUSSEN GIETIJZER, SMEEDIJZER EN STAAL

Gietijzer
Koolstofgehalte	2 tot 4,5%
Eigenschappen	broos (slecht bestand tegen schokken)
Treksterkte	geringe trek- en buigsterkte
Druksterkte	goed (beter dan smeedijzer en staal)
Corrosieweerstand	matig
Zwakke plekken	scheuren, luchtinluitsels, blaasgaten (vooral in flenzen van profielen of in aangrenzende zone van de lijfplaat), zandinsluitingen, slecht gevormde stukken, gietnaden
Verwerkbaarheid	gietbaar in elke vorm
Identificatie van het metaal	
Datering	vanaf 13 ^{de} eeuw, hoogtepunt 19 ^{de} eeuw
Opp.textuur (niet gecorrodeerd)	ruw oppervlak, soms putjes of belletjes (luchtgaten) vaak gietnaad bij poging stukje af te schaven, breekt volledig brokje af
Opp.textuur (gecorrodeerd)	roest in poedervorm
Breukoppervlak	broos breukoppervlak, dof, korrelig uiterlijk, soms holten aanwezig
Toepassing als structureel element	
Plaats in constructie	op druk belast
Profiel eigenschappen	veranderlijke profielsecties mogelijk (aangepast aan materiaaleigenschappen en krachtenverloop)

Profiel van de dwarsdoorsnede	grotere materiaaldikte
Verbindingsmethodes	smeedijzeren hulpmiddelen (klinknagels, bouten... werden nooit in gietijzer uitgevoerd)
Afmetingen	liggers meer dan 10 m: in verschillende stukken
Identificatie op de elementen zelf	soms meegegoten naam, jaartal, plaats van gietterij occasioneel werd draagkracht vermeld

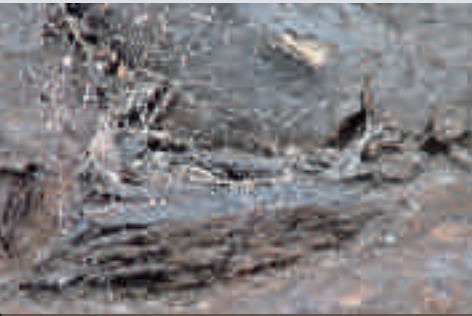
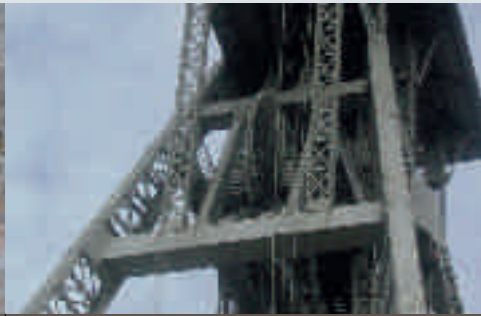
Smeedijzer	Staal
0 tot 0,2% (19 ^{de} eeuw: tussen 0,01% en 0,07%)	0,1 tot 1,7% vanaf 0,3% koolstof kan staal gehard worden
ductiel	ductiel
betere treksterkte dan gietijzer	goed
goed	goed
matig	slecht
naden, schilfers, groeven, insnijdingen, beitelslagen	schilfers, groeven, barsten en scheuren; lasnaden: diktefouten, inkartelingen, kratertjes, bolheid, scheuren
warm smeden en walsen	warm smeden en walsen
vanaf 1000 v. Chr. (constructie ijzer maakt rond 1900 plaats voor staal)	20 ^{ste} eeuw
glad en vlak oppervlak	glad en vlak oppervlak
met scherpe koude beitel kun je een schilfer afsnijden bij aantikken: helderder dan gietijzer	met scherpe koude beitel kun je een schilfer afsnijden
roest in schilfervorm (onregelmatig, gelaagd patroon door gelaagdheid van het smeedijzer of staal)	regelmatig (roest in vochtige atmosfeer sneller dan smeedijzer)
bij een taaie breuk: vezelige structuur	homogene structuur
op trek belast	vele belastingsvormen mogelijk

profielsectie constant (aanvankelijk vaak samengestelde profielen op basis van plaatmateriaal en hoekprofielen)	
slank gedimensioneerd	
smeedijzeren klinknagels en bouten, oudere structuren zijn geweld	vanaf 1920: lastechniek
grote elementen samengesteld of geklonken	grote overspanningen mogelijk
zelden geïdentificeerd grotere structuren soms voorzien van gietijzeren plaat	niet geïdentificeerd

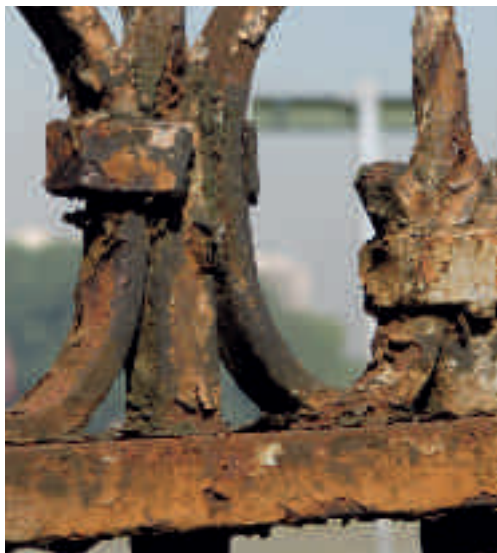
Atmosferische corrosie

Onder invloed van water of vocht en zuurstof uit de atmosfeer oxideert een metaal. Er wordt een uniform laagje metaaloxide gevormd, zoals een groene verkleuring bij koperen daken, een zwart laagje bij zilver of roest (ijzeroxide) bij ijzerhoudende metalen. Dit oxidelaagje vormt bij non-ferrometalen vaak een dichte beschermlaag. Bij ferrometalen is deze roestlaag echter zeer poreus. Ze biedt dan ook geen bescherming en het roestproces schrijdt verder. Het ijzerwerk ondergaat daarbij een omvangrijke volumevermeerdering (tot 7 keer zijn volume). Hierdoor ontstaan er niet alleen grote spanningen in het ijzerwerk zelf, maar ook op de

omliggende materialen, met breuken, scheuren, barsten... tot gevolg. Omdat de hele oppervlakte op een soortgelijke manier wordt aangetast, is deze uniforme corrosie doorgaans niet zo problematisch. Ze is in elk geval opvallend aanwezig, zodat bij een tijdige reactie (ontroesten en schilderen) erger voorkomen kan worden.

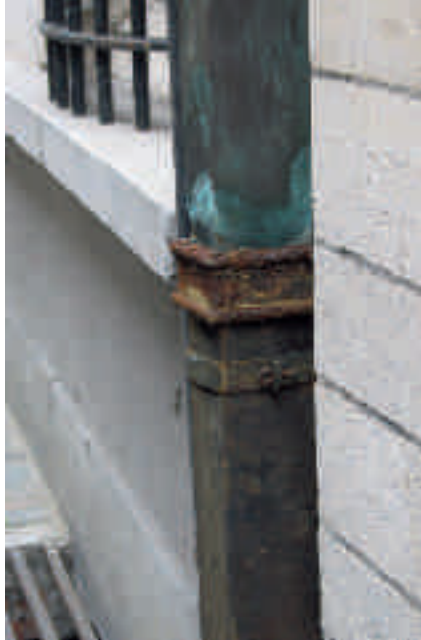
IJzer corrodeert door koperen afvoer

Galvanische corrosie (of contactcorrosie): wanneer twee verschillende metalen in vochtige lucht of bij regen rechtstreeks met elkaar in contact staan, wordt een galvanisch koppel gevormd. Door een chemische reactie zal het minst edele metaal aangetast worden. Hoe verder de metalen in de spanningsreeks uit elkaar liggen, des te groter is de kans op corrosie.

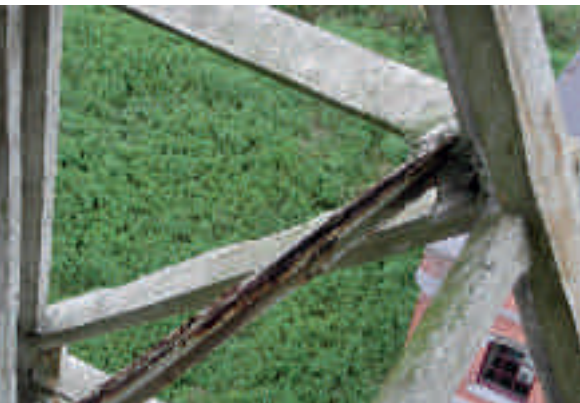
Roestend profiel drukt (te dunne) betondekking weg

Corrosie door chemische aantasting: corrosie treedt sneller op in een agressieve omgeving, bijvoorbeeld bij ommantelde structuren, zoals liggers, kolommen of wapeningsijzers die in beton gegoten werden. Als het beton nat wordt, vormen de zwavel en chloriden die erin aanwezig zijn, een zure oplossing die erg corrosief is ten opzichte van metaal.

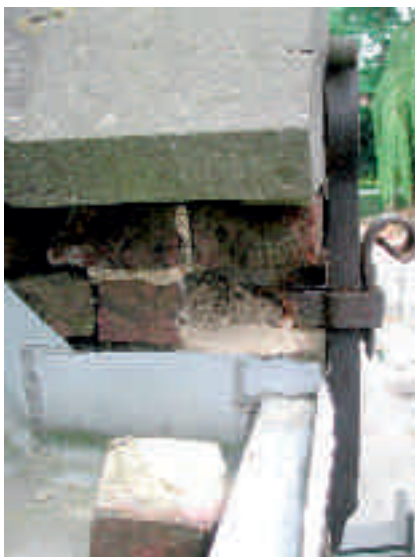
Metselwerk beschadigd door roestig muuranker

Tijdens het roesten neemt het volume van het materiaal aanzienlijk toe. Dit veroorzaakt spanningen in het metaal, zeker als het ingeklemd zit. Voor gietijzer, een bros materiaal, kunnen die spanningen nefast zijn. Is het ijzeren voorwerp ingewerkt in baksteen- of natuursteenmetselwerk, dan drukt het uitzettende metaal daarop. Door de enorme krachten kan de muur barsten of scheuren.

Roestende raambuggen in glas-in-loodramen veroorzaken vaak spanningen in de natuurstenen monelen en drukken stukken natuursteen weg. IJzeren doken of verankeringen die worden ingemetseld om dekstenen of pinakels op hun plaats te houden, kunnen bij roestvorming het steenwerk beschadigen en de stabiliteit van de bekroning in het gedrang brengen. Ook door de uitzetting van roestige wapeningsijzers in beton zullen stukken beton wegspringen. Analoog kunnen roestende muurankers scheuren in de muur veroorzaken, en kunnen diefijzers raamdorpels en -lateien doen barsten. Vaak beletten roestende grendels of scharnieren dat ramen of luiken nog opengaan.

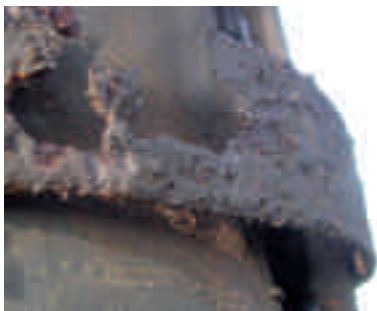
IJzeren ring bijna doorgeroest

Roestend ijzer verliest ook zijn sterkte doordat het corrosieproces steeds nieuw materiaal gaat aantasten. Na een tijd worden voorwerpen dun, gaan ze barsten of breken. Zo kunnen raambuggen en windroeden bij glas-in-loodramen doorbuigen, losscheuren of helemaal doorroesten, net zoals

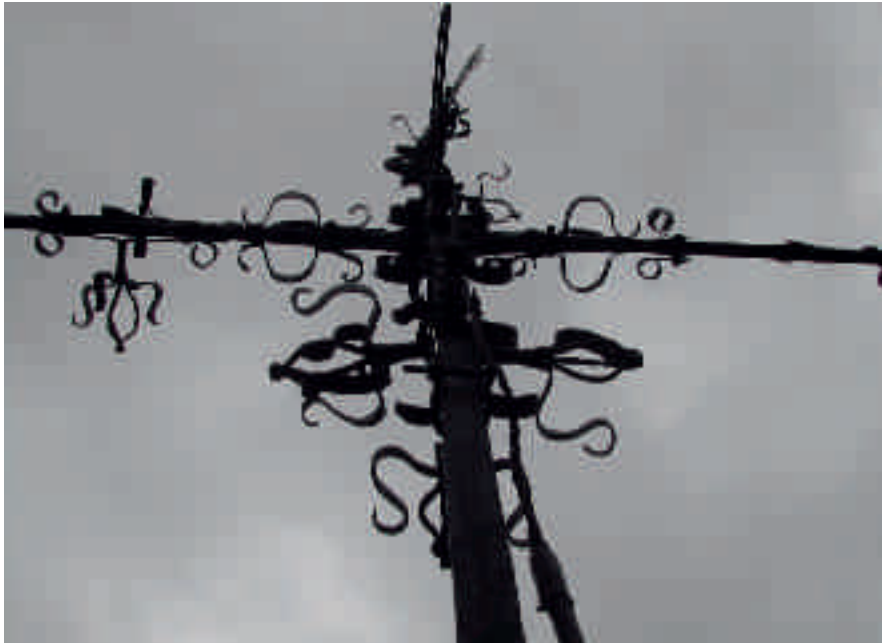
Ornamenten gaan verloren door roest

Topbekroningen en sierankers hebben vaak een decoratieve waarde, die (gedeeltelijk) verloren gaat bij roestvorming. De fijne detaillering verdwijnt bij het uitzetten van ijzer, bovendien vervagen de scherpe lijnen door de ruwe

corrosielaag. Corroderend ijzer kan een bruine roestlaag leggen op onderliggende materialen. Zo kan een leibedekking bruine strepen vertonen onder roestende ladderhaken, topbekroningen of ijzeren bevestigingspunten. Of metselwerk in natuursteen of baksteen kan bruin uitslaan onder een roestende hor (bv. rooster vóór een glas-in-loodraam om het glas te beschermen tegen vandalisme).

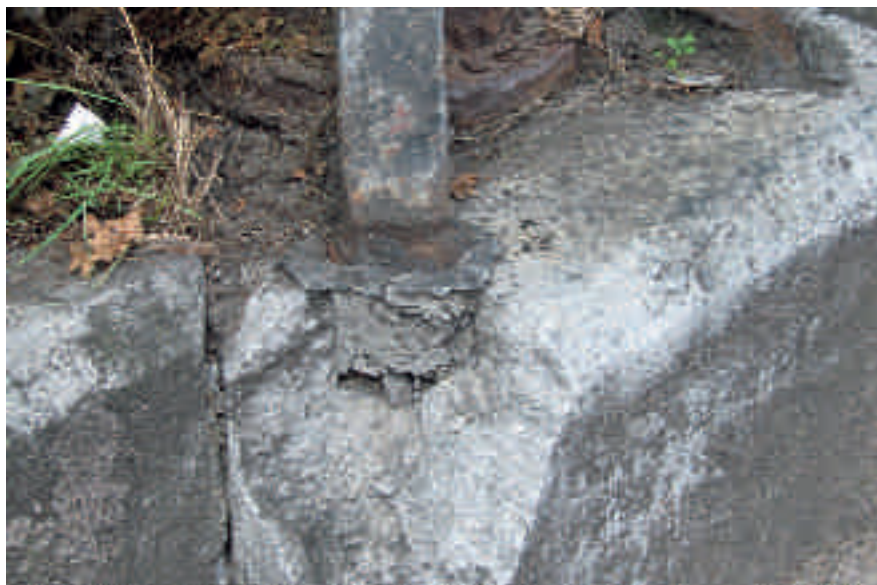
Ingegoten lood

De bevestigingspunten in en aan natuursteen of metselwerk moeten aangegoten worden met lood. Het lood moet voldoende aangedreven worden om een waterdichte aansluiting te garanderen. Tegenwoordig worden vaak epoxyharsen, moderne lijmen of chemische ankers gebruikt om ingemetselde verankeringen aan te werken. Ze zijn zeer vormvast en bieden goed weerstand tegen vocht.
